# **Schlussbericht Nr. 2370 der Schweizerischen Sicherheitsuntersuchungsstelle SUST**

über den Unfall des Verkehrsflugzeuges  
Junkers Ju 52/3m g4e, HB-HOT,

betrieben durch Ju-Air,

vom 4. August 2018

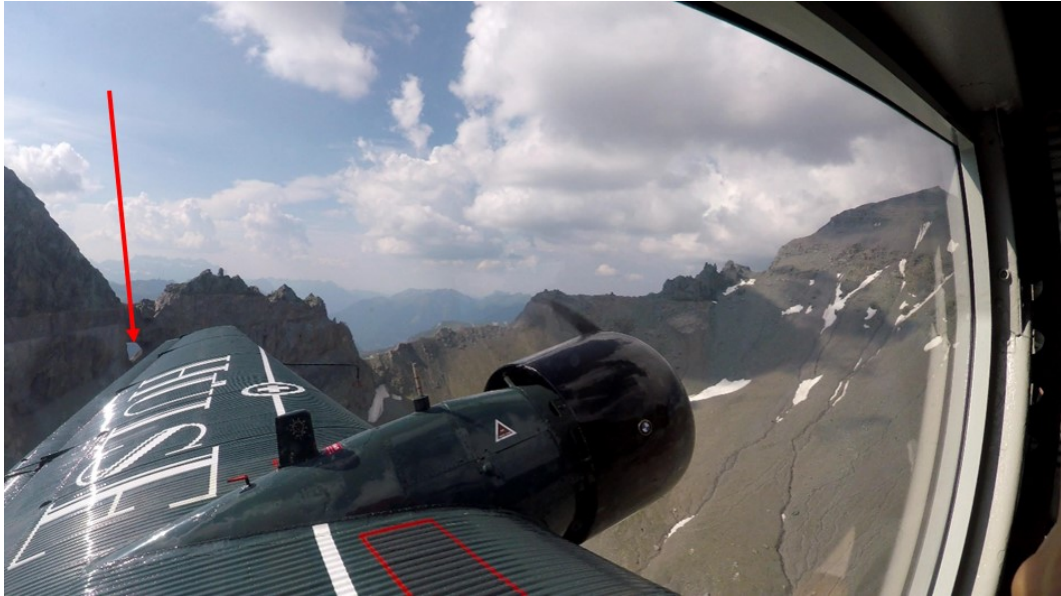
**Abbildung 3:** Standbild aus einer Videoaufnahme beim Punkt F10, aufgenommen aus dem Passagierraum der HB-HOT in Blickrichtung Martinsloch (roter Pfeil). Der Längslagewinkel beträgt  $11.0^\circ$ , die Querlage nach links  $4.8^\circ$  und die Höhe 2749 m/M. Die Differenz zwischen Flugbahnwinkel und Längslagewinkel beträgt  $20.6^\circ$ .

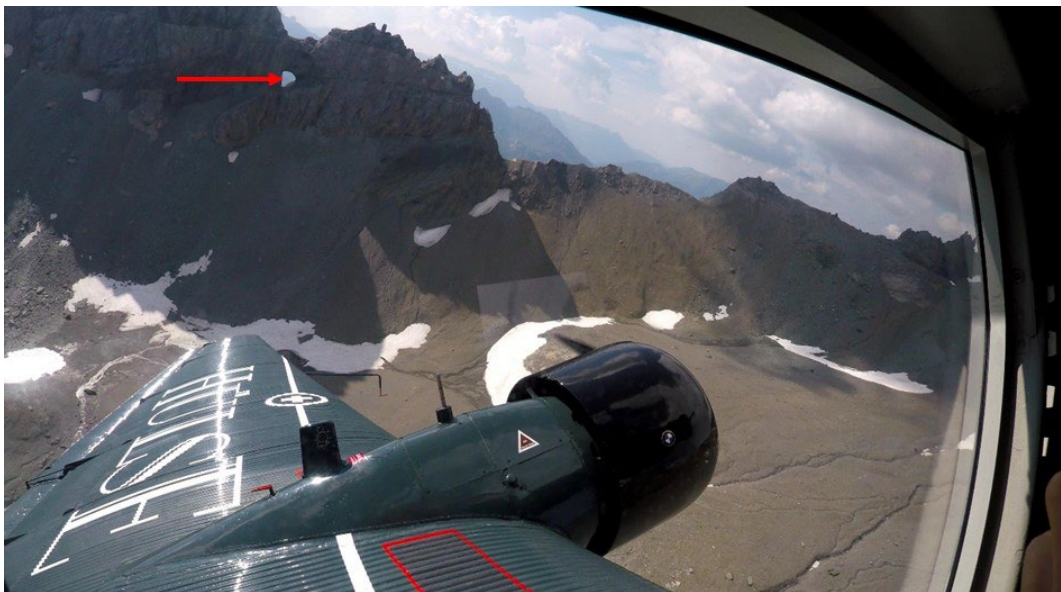
**Abbildung 4:** Standbild aus einer Videoaufnahme bei Punkt F13, aufgenommen aus dem Passagierraum der HB-HOT in Blickrichtung Martinsloch (roter Pfeil), 4.3 Sekunden nach der Aufnahme in Abbildung 3. Der Längslagewinkel beträgt  $12.1^\circ$ , die Querlage nach links  $32.7^\circ$  und die Höhe 2724 m/M.

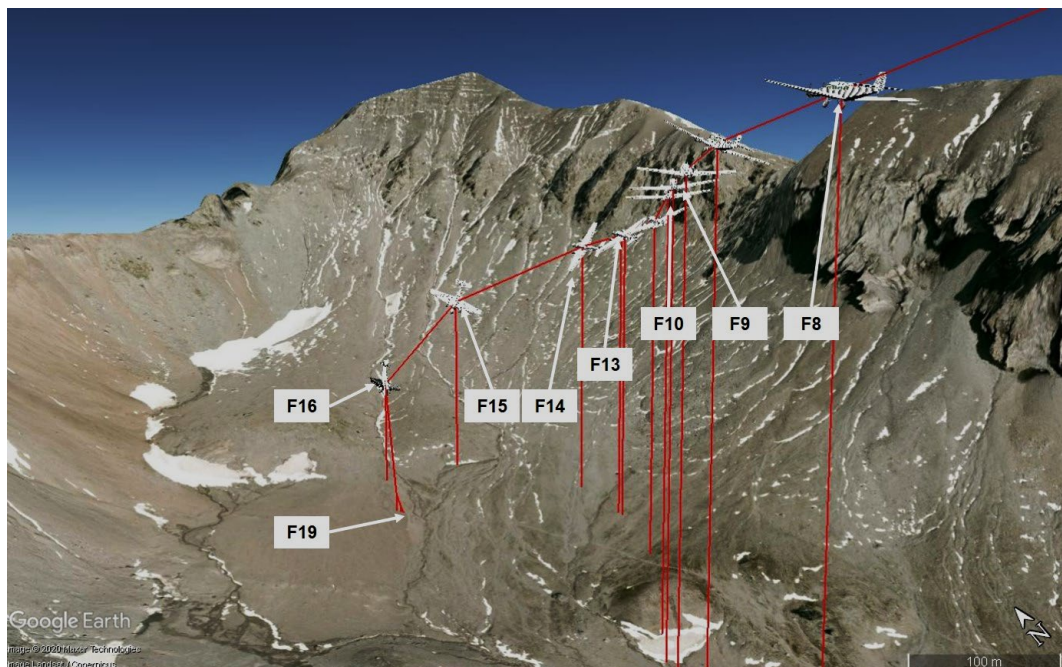
Gleichzeitig begann sich der Längslagewinkel zu verkleinern und die Flugbahn wurde mit ständig wachsender Querlage nach links zunehmend steiler nach unten (vgl. Abbildung 6).

**Abbildung 6:** Fotogrammetrisch rekonstruierter Flugweg der HB-HOT vom 4. August 2018 (rot) zwischen dem Punkt F8 und der Unfallstelle (F19) mit dem Piz Segnas im Hintergrund, dargestellt in Google Earth. Das Flugzeug wurde zur Verbesserung der Erkennbarkeit um den Faktor 2.5 vergrößert.

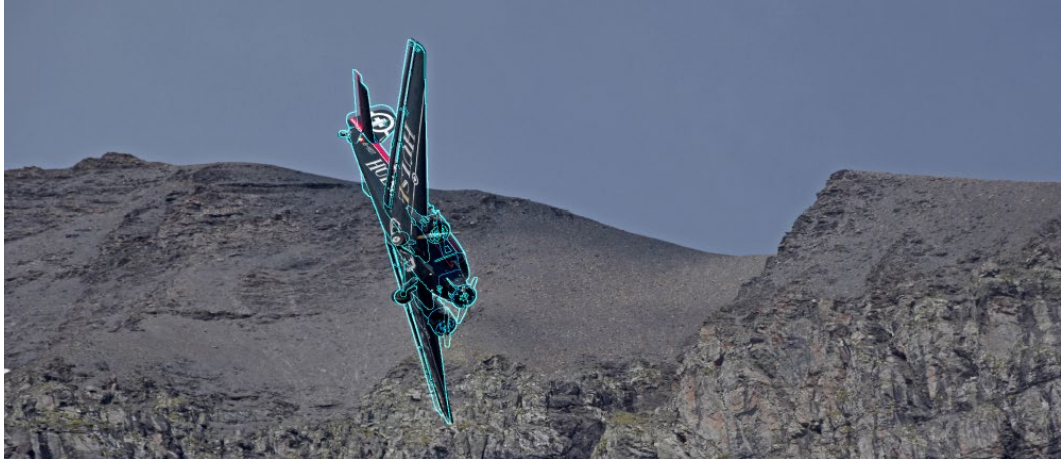
Während dieser letzten Flugphase traten niederfrequente Schwingungen des Flugzeuges auf. Als sich das Flugzeug schliesslich noch 108 m über Grund befand (Punkt F16, vgl. Abbildung 6 und Abbildung 7), zeigte seine Längsachse um 68 Grad gegenüber der Horizontalen nach unten. Das Höhenruder war zu diesem Zeitpunkt um ungefähr 13 Grad nach oben ausgeschlagen und das Seitenruder zeigte um 2 Grad nach rechts.

**Abbildung 7:** Bild der HB-HOT bei Punkt F16 mit überlagertem dreidimensionalem Modell einer baugleichen Ju 53/3m g4e (hellblau) zwecks Bestimmung von Lagewinkeln, Flügeldurchbiegung und Ruderausschlägen. Die Blickrichtung zeigt nach Nordosten, im Hintergrund ist der südliche Ausläufer des Piz Segnas erkennbar.

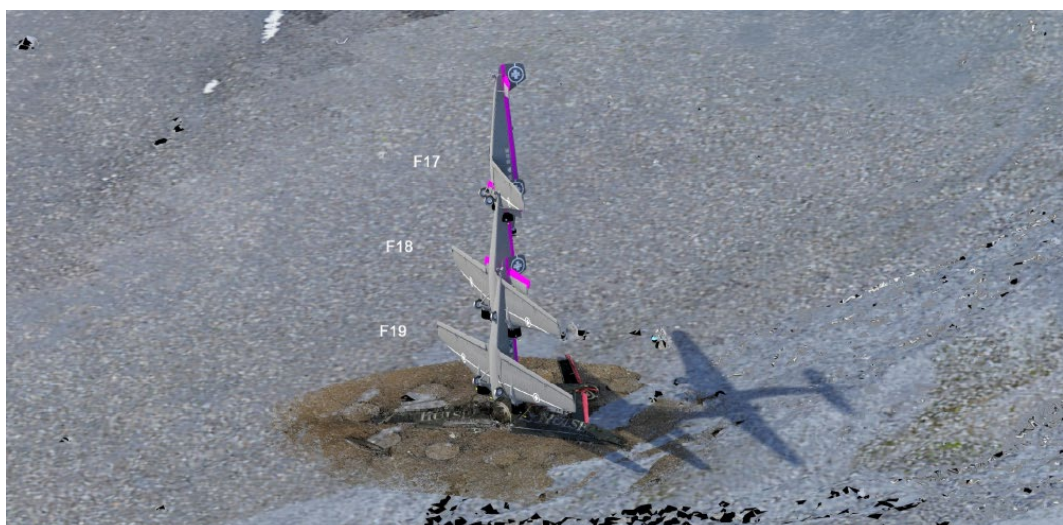
Die Rollbewegung nach links beschleunigte sich in dieser Phase deutlich. Das Flugzeug prallte kurz nach 16:57 Uhr in einer vertikalen Fluglage, mit annähernd senkrechter Flugbahn und bei einer Geschwindigkeit von rund 200 km/h auf den Boden (vgl. Abbildung 8).

**Abbildung 8:** Rekonstruierte räumliche Positionen und Fluglagen der HB-HOT vor dem Aufprall bei den Punkten F17, F18 und F19. Das dreidimensionale Modell einer baugleichen Ju 52/3m g4e ist im rekonstruierten, räumlichen 3-D-Geländemodell mit nördlicher Blickrichtung dargestellt. Die Wrackendlage und das Trümmerfeld wurden zur Übersicht schemenhaft belassen.

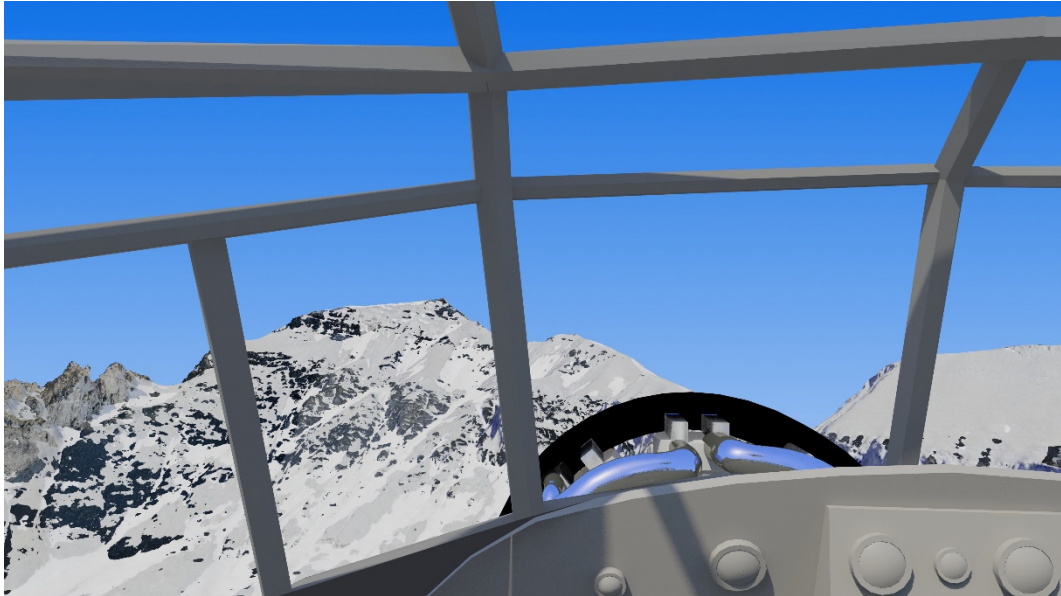
Es ist denkbar, dass aufgrund der Beschäftigung mit den Motoren und der Perspektive, die ein einfaches Erkennen des Absinkens erschwerte, der Längslagewinkel durch die Flugbesatzung unbewusst vergrössert wurde, um dies zu kompensieren (vgl. Abbildung 21). Zudem begünstigte die Lage des Schwerpunktes ausserhalb der hinteren Begrenzung diesen Vorgang und machte das Flugzeug instabiler um die Querachse, was einen direkt zum Unfall beitragenden Faktor darstellt.

**Abbildung 21:** Rekonstruierte Sicht aus der Position des Kommandanten der HB-HOT beim Punkt F9. In Blickrichtung befindet sich der Piz Segnas. Dargestellt mit dem vereinfachten Modell des Flugzeuges und dem dreidimensionalen Geländemodell. Das Fehlen von sichtbaren Punkten hinter der ersten Horizontlinie erschwerte das Erkennen des Absinkens durch den Abwind.

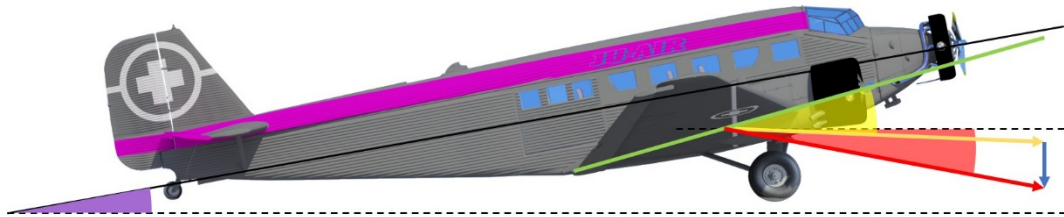
Dieses Abreißen der Strömung (*stall*) kann aerodynamisch wie folgt erklärt werden: Die HB-HOT war zunächst durch ein Abwindfeld in einen Sinkflug gebracht worden. Der Sinkflug im Abwind, der durch einen zunehmenden Längslagewinkel teilweise kompensiert wurde, führte zu einem Flugzustand nahe am maximalen Anstellwinkel. In dieser Fluglage genügte die zusätzliche Erhöhung des Anstellwinkels beim Einfliegen in einen mehr oder weniger starken Aufwind, um die Strömung zumindest teilweise abreißen zu lassen. In einem anhaltenden oder langsam abnehmenden Abwind wäre diese Entwicklung nicht zu erwarten gewesen. Die festgestellten Strömungsverhältnisse im Talkessel weisen darauf hin, dass das Flugzeug aus dem Abwindfeld in ein Aufwindfeld geriet. Ein Wechsel der Vertikal-komponente des Windvektors von 2 bis 5 m/s Sinken auf 3 bzw. 0 m/s Steigen reichte aus, dass der kritische Anstellwinkel überschritten wurde (vgl. Abbildung 22 und Abbildung 23). Wie sowohl die Messungen als auch die Strömungsberechnung gezeigt haben, waren auch grössere Scherwerte ohne weiteres möglich. Entsprechend turbulente Bedingungen im Gebirge sind nicht aussergewöhnlich und werden beim Fliegen in Geländenähe zu einem Risiko.

**Abbildung 22:** Stationärer Flug im Abwindfeld. Schwarz: Längsachse des Flugzeuges, schwarz gestrichelt: Horizontale; grün: Profilsehne; gelber Vektor: Bewegungsvektor des Flugzeuges in Bezug auf das Abwindfeld; blauer Vektor: Abwindvektor; roter Vektor: Flugbahn, d. h. resultierenden Bewegungsvektor des Flugzeuges im Raum; violetter Winkel: Längslagewinkel – Winkel zwischen der Horizontalen und der Flugzeuglängsachse; roter Winkel: Flugbahnwinkel – Winkel zwischen der Horizontalen und der Tangente an die Flugbahn; gelber Winkel: Anstellwinkel – Winkel zwischen der Anströmrichtung, die dem umgekehrt gerichteten Bewegungsvektor in Bezug auf das Abwindfeld entspricht, und der Profilsehne.

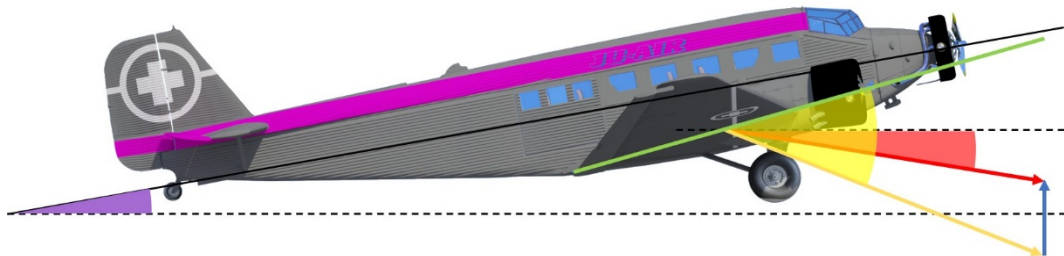
**Abbildung 23:** Einflug aus einem Abwindfeld in ein Aufwindfeld. Der Flugbahnvektor (rot) bleibt wegen der Massenträgheit des Flugzeuges kurzfristig gleich; blauer Vektor: Aufwindvektor; gelber Vektor: Bewegungsvektor des Flugzeuges in Bezug auf das Aufwindfeld. Der Anstellwinkel (gelb) steigt wesentlich an. Schwarz: Längsachse des Flugzeuges; schwarz gestrichelt: Horizontale; grün: Profilsehne; violetter Winkel: Längslagewinkel – Winkel zwischen der Horizontalen und der Flugzeuglängsachse; roter Winkel: Flugbahnwinkel – Winkel zwischen der Horizontalen und der Tangente an die Flugbahn; gelber Winkel: Anstellwinkel – Winkel zwischen der Anströmrichtung, die dem umgekehrt gerichteten Bewegungsvektor des Flugzeuges in Bezug auf das Aufwindfeld entspricht, und der Profilsehne.
