# **Schlussbericht Nr. 2370 der Schweizerischen Sicherheitsuntersuchungsstelle SUST**

über den Unfall des Verkehrsflugzeuges  
Junkers Ju 52/3m g4e, HB-HOT,

betrieben durch Ju-Air,

vom 4. August 2018

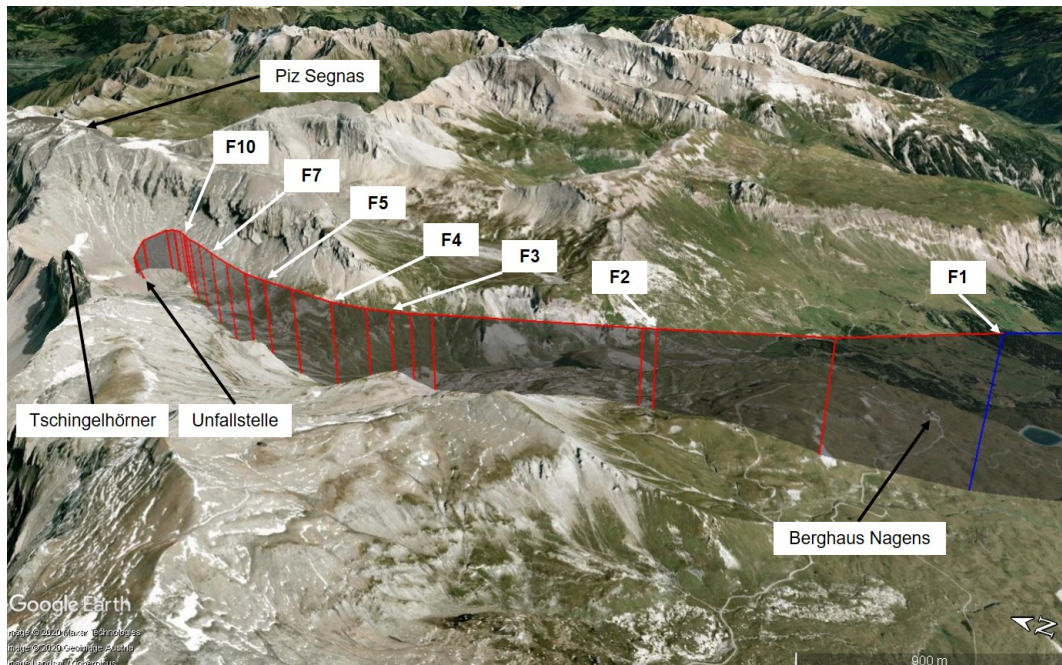
**Abbildung 2:** Rekonstruierter Flugweg der HB-HOT (rot) vom 4. August 2018 ab dem Berghaus Nagens bis zur Unfallstelle, dargestellt in Google Earth. Punkt F1 stellt den ersten von insgesamt 29 fotogrammetrisch ermittelten Punkten dar. Die Flughöhe beim Punkt F1 betrug 2833 m/M.

Gegen den Punkt F3 hin sank das Flugzeug leicht ab und die Geschwindigkeit über Grund vergrösserte sich für kurze Zeit um rund 65 km/h auf gegen 200 km/h. Der Längslagewinkel<sup>3</sup> lag während dieser Zeit bei 5 bis 7 Grad. Gegen Ende dieser Phase, kurz vor dem Punkt F4, nahm der Flugbahnwinkel<sup>4</sup> von - 3 auf etwa - 1 Grad ab und die Drehzahl der drei Motoren reduzierte sich dabei stetig um je ungefähr 20 Umdrehungen pro Minute. Beim Punkt F4 befand sich das Flugzeug auf einer Höhe von 2742 m/M.

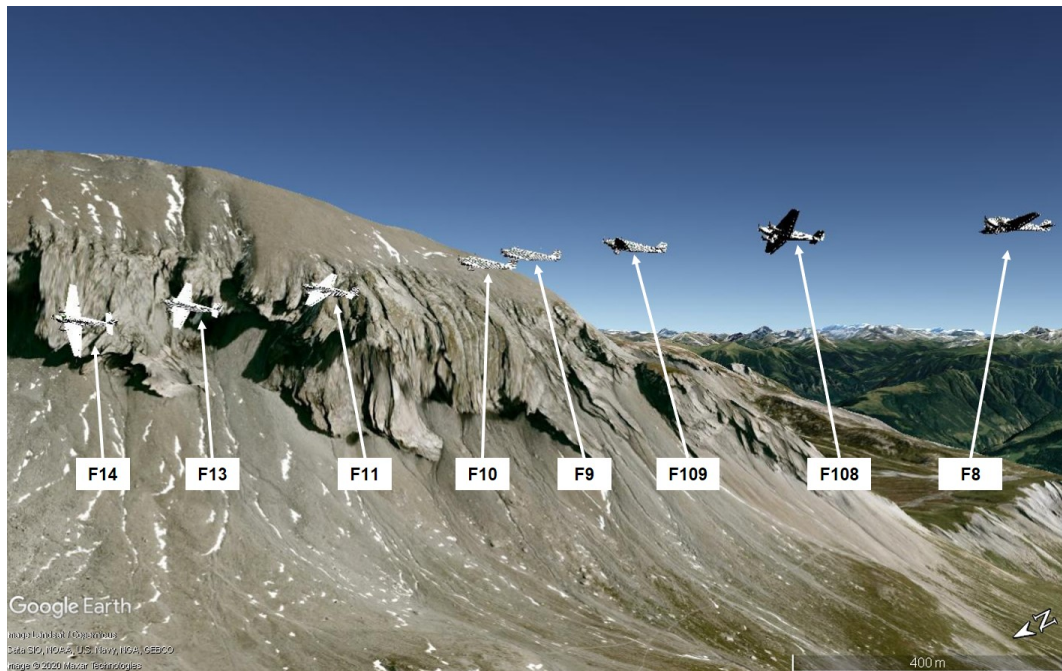
Die Rollbewegung nach links nahm nach dem Punkt F13 stetig zu und verringerte sich auch nicht, als ein deutlicher Querruderausschlag nach rechts erfolgte. In der Folge wurden die Querruder in Neutralstellung gebracht und zeitweise in eine Lage für eine Linkskurve ausgeschlagen.

**Abbildung 5:** Fotogrammetrisch rekonstruierte Fluglage an exemplarischen Positionen, dargestellt in Google Earth. Das Flugzeug wurde zur Verbesserung der Erkennbarkeit um den Faktor 2 vergrößert.

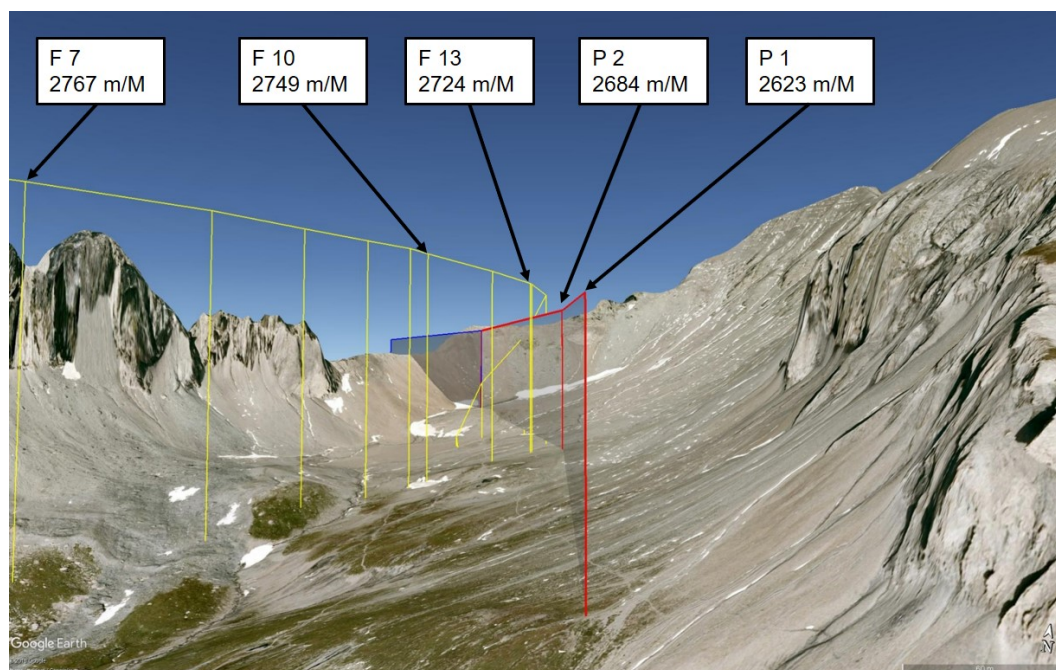
Am 6. Juli 2013 flog Pilot B als Kommandant zusammen mit Pilot A, der damals noch als Copilot tätig war, mit dem Schwesterflugzeug HB-HOP im Steigflug in ähnlicher Weise wie auf dem Unfallflug in den Talkessel südwestlich des Piz Segnas ein und überflog die Krete des Segnespasses in rund 30 m über Grund (vgl. Abbildung 9).

**Abbildung 9:** Vergleich der rekonstruierten Flugwege vom 6. Juli 2013 (rot, Punkte bezeichnet mit P), Flugwegverlängerung (blau) mit dem Unfallflug vom 4. August 2018 (gelb, Punkte bezeichnet mit F). Dargestellt in Google Earth.

Auf diesem Flug wäre eine Umkehrkurve oder ein alternativer Flugweg im nördlichen Teil des Talkessels südwestlich des Piz Segnas nicht möglich gewesen.

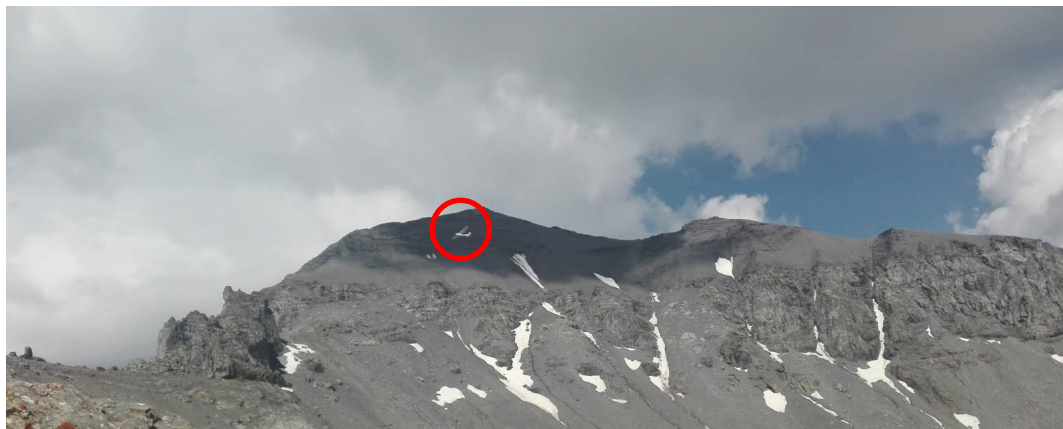
Unmittelbar vor dem Unfall der HB-HOT überflog am 4. August 2018 um 16:55 Uhr ein einmotoriges, zweiplätziges Motorflugzeug des Baumusters Cessna 152 von Süden herkommend den Segnespass. An Bord befanden sich ein Flugschüler und ein Fluglehrer auf einem Alpeneinweisungsflug. Das Flugzeug traf in der Region Flims auf Abwindfelder und die Besatzung entschloss sich, an der Ostseite des Talkessels südwestlich des Piz Segnas entlang zu fliegen, damit auch bei anhaltendem Abwind jederzeit eine Umkehrkurve möglich gewesen wäre. Auf der gewählten Flughöhe von 9100 ft AMSL entsprechend 2800 m/M flog die Cessna 152 in Aufwinde ein, die erst kurz vor dem Segnespass nochmals kurz durch ein schwaches Abwindfeld unterbrochen wurden. Die Überquerung der Krite des Segnespasses war problemlos möglich. Scherungen und Turbulenz wurden auf dieser Flughöhe nicht angetroffen (vgl. Abbildung 10 und Anlage [A1.7](#)).

**Abbildung 10:** Bild der Cessna 152 (im roten Kreis) vor dem Piz Segnas kurz vor der Überquerung der Krite östlich des Segnespasses mit Flugrichtung nach Westen am 4. August 2018 um 16:55 Uhr. Die Bewölkung über dem Piz Segnas ist dieselbe, die auf den Webcam-Aufnahmen sichtbar ist (vgl. Anlage [A1.7](#)). Hinter dem Pass ist die Situation aufgrund dieser Aufnahme unklar, aber sowohl die Webcam-Aufnahmen von Elm wie auch die Aussage des Fluglehrers und die Abbildung 3 in diesem Bericht belegen, dass die Sicht über und hinter den Segnespass beim Anflug der HB-HOT frei war.

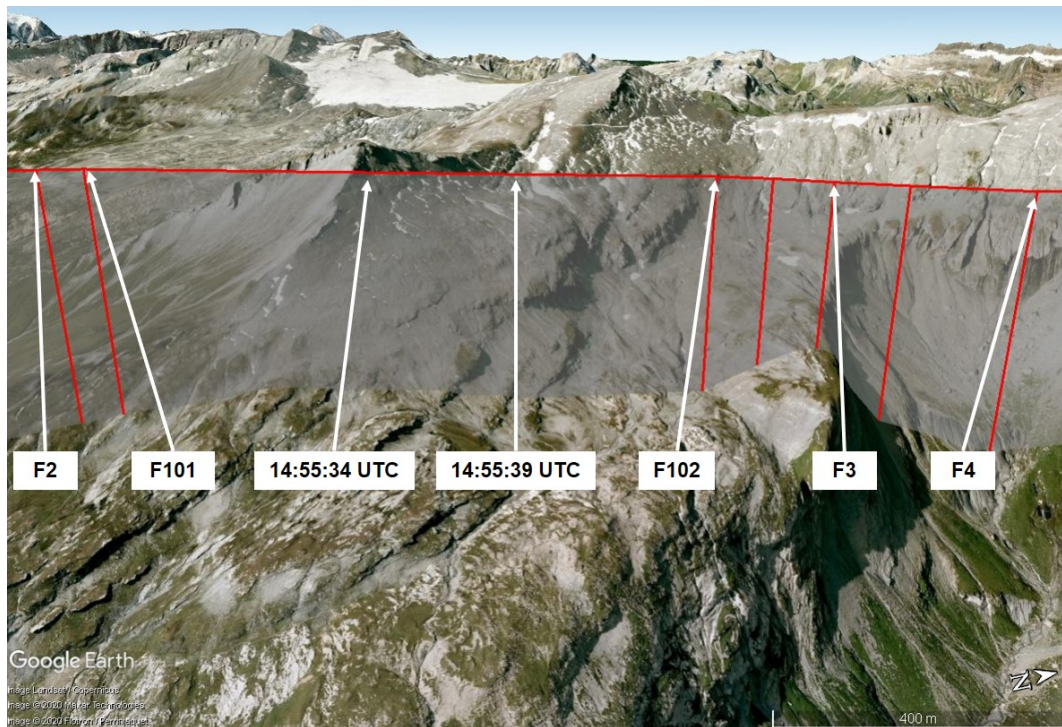
In der Aufzeichnungslücke zwischen Punkt F101 und F102 wurden Radardaten vom Transponder der HB-HOT empfangen. Der Transponder mit Mode-S übermittelte nebst den anderen üblichen Daten zwei Mal zu bekannten Zeitpunkten präzise Daten des mit dem Transponder gekoppelten GPS-Gerätes. Übermittelt wurde der rechtweisende Kurs über Grund (*True Track – TT*) und die GPS-Geschwindigkeit gegenüber Grund (*Ground Speed – GS*). Die übermittelte Flughöhe wurde von der Drucksonde des Transponders generiert. Die GPS-Position selbst wurde nicht übermittelt. Eine geometrisch ungünstig gelegene Radarstation zeichnete die Position des Flugzeuges bei der Übermittlung dieser beiden Datenpakete auf. Die Position konnte aber aufgrund ihrer unzureichenden Genauigkeit nicht verwendet werden. Die übermittelten Werte bezüglich Zeit, TT und GS sind hingegen genau und wurden deshalb beigezogen. Es stehen somit in diesem Bereich zwei zusätzliche Datenpakete mit Zeitpunkt, TT und GS zur Verfügung:

**Abbildung 13:** Fotogrammetrisch rekonstruierter Flugweg der HB-HOT vom 4. August 2018 (rot) zwischen Punkt F2 und F4, dargestellt in Google Earth. Die beiden zusätzlichen Datenpakete um 14:55:34 UTC und 14:55:39 UTC wurden vom Transponder übermittelt.

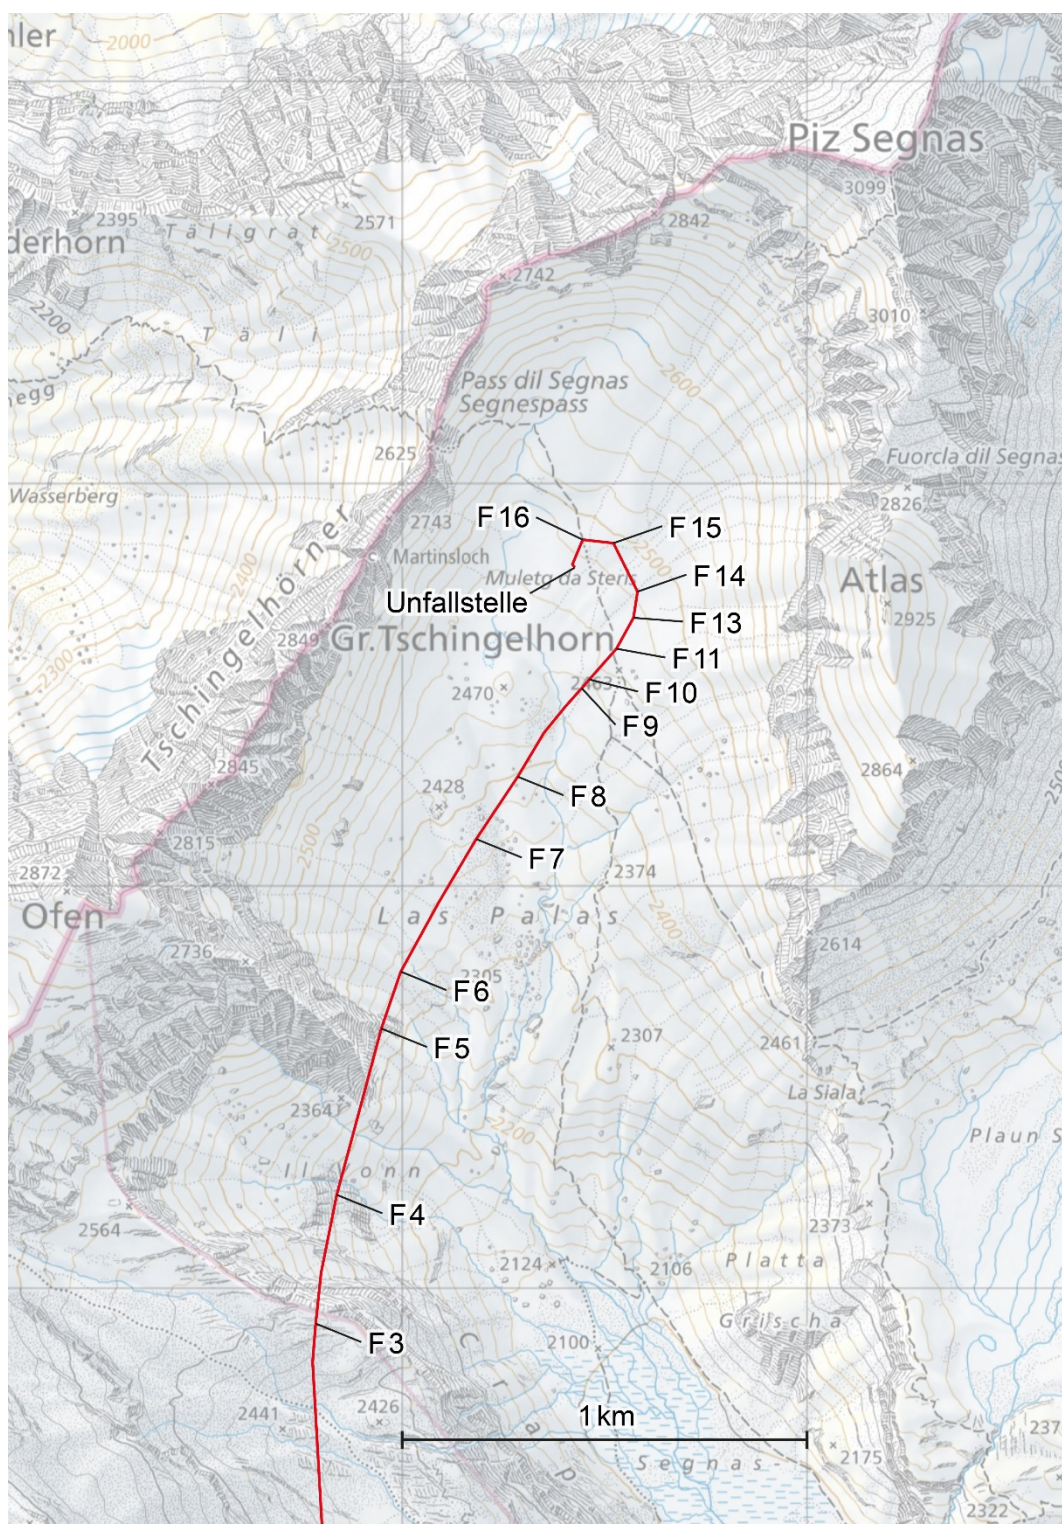
Um 16:56:02 Uhr, kurz nach dem Punkt F4, wurde die Drehzahl der drei Motoren um je ungefähr 40 Umdrehungen pro Minute erhöht. Um 16:56:09 Uhr flog die HB-HOT auf einer Höhe von 2755 m/M in den Talkessel südwestlich des Piz Segnas ein (Punkt F5, vgl. auch Abbildung 14) und befand sich damit rund 130 m höher als der Segnespass. Die Flugbesatzung steuerte in der Folge das Flugzeug annähernd in der Talmitte auf einem nord-nordöstlichen Kurs. Die HB-HOT stieg in dieser Phase leicht, der Flugbahnwinkel betrug ungefähr 2 Grad und der Längslagewinkel blieb weiterhin bei 5 bis 7 Grad. Um 16:56:17 Uhr erreichte das Flugzeug beim Punkt F7 eine Höhe von 2767 m/M und befand sich damit rund 140 m höher als der Segnespass.

**Abbildung 14:** Rekonstruierter Flugweg der HB-HOT vom 4. August 2018 (rot) ab Punkt F3 bis zur Unfallstelle. Quelle der Basiskarte: Bundesamt für Landestopografie.

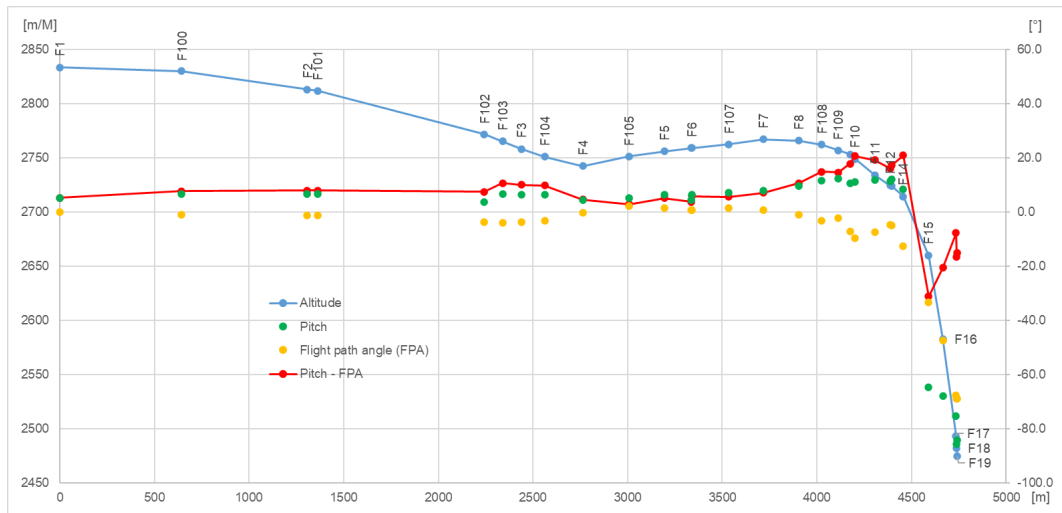
In Abbildung 15 sind Flughöhe, Längslagewinkel (*pitch*) sowie der Flugbahnwinkel (*flight path angle*) und die Differenz zwischen diesen Winkeln dargestellt.

**Abbildung 15:** Flughöhe (*altitude*), Längslagewinkel (*pitch*) und Flugbahnwinkel (*flight path angle* – FPA) in Funktion des horizontalen, zurückgelegten Weges. Auf der linken Ordinate ist der Wert der Flughöhe, auf der rechten Ordinate sind die Werte der Winkelgrößen angegeben.

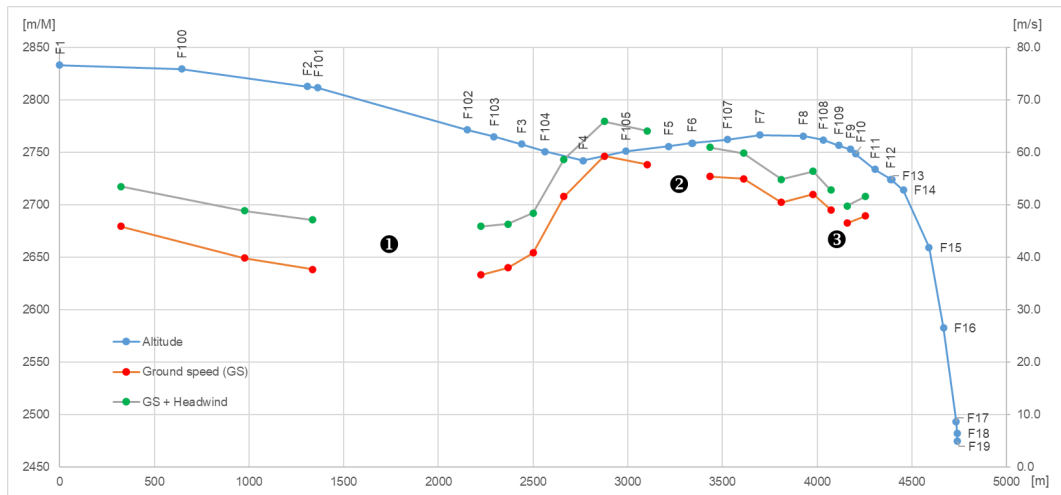
**Abbildung 17:** *Altitude, errechnete ground speed und ground speed + headwind in Funktion der horizontalen, kumulierten Distanz.*

Im Bereich ❶ (vgl. Abbildung 17), in dem die Kurvenverläufe der Geschwindigkeit über Grund unterbrochen sind, konnte keine Zeitdifferenz und somit auch keine *ground speed* berechnet werden, da die Datenpunkte aufgrund von zwei verschiedenen, nicht zusammenhängenden Videoquellen ermittelt wurden. Bei den weiteren Verbindungslücken (Bereiche ❷ und ❸) existieren nicht dargestellte Punkte aus anderen Datenquellen, denen keine Laufzeit zugeordnet werden kann.

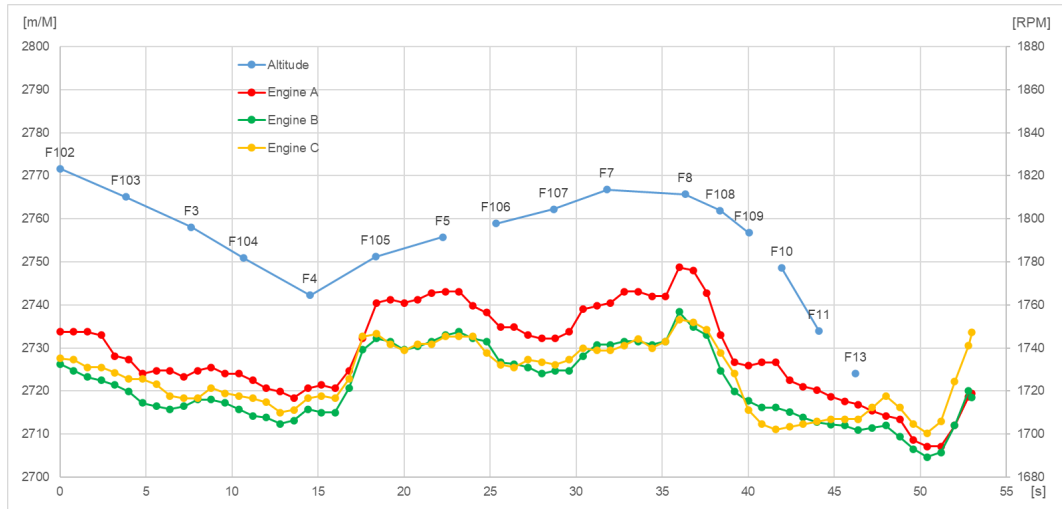
In Abbildung 18 ist der Verlauf der Drehzahlen der drei Motoren anhand der Videolaufzeit dargestellt. Es konnte keine Zuordnung der Drehzahlen der Motoren A, B und C (*Engine A, B, C*) zur Position der Motoren (Links, Mitte, Rechts) gemacht werden.

Abbildung 18: Flughöhe (*altitude*) und Drehzahl der drei Motoren in Funktion der Videolaufzeit.

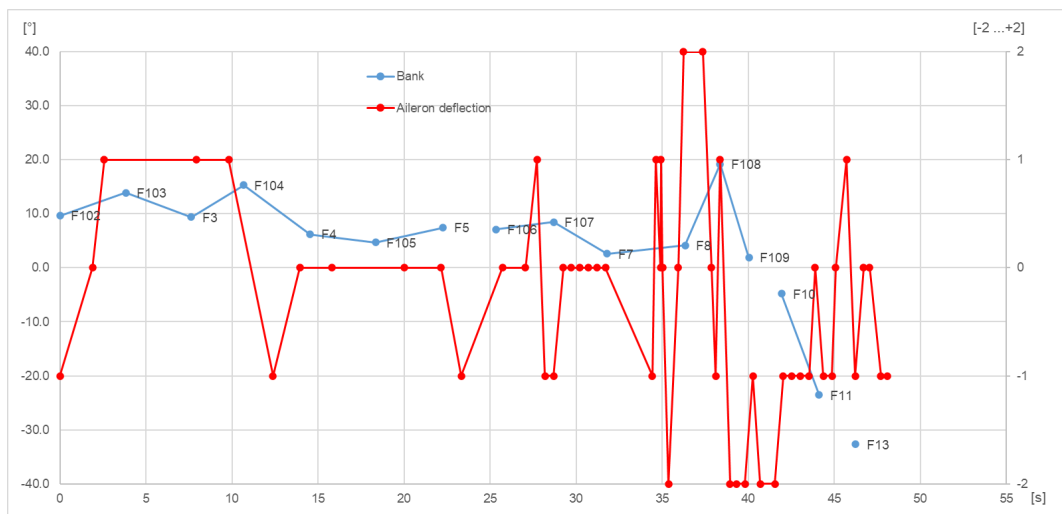
Abbildung 20: Querlage (*bank*) und Querruderausschlag (*aileron deflection*) in Funktion der Videolaufzeit. Positive Gradangaben auf der linken Ordinate bedeuten eine Querlage nach rechts bzw. Querruderausschläge für eine Rechtskurve. Die Querlagewinkel (*bank angle*) wurden fotogrammetrisch bestimmt.

Die Querruderausschläge wurden auf Basis einer Videoaufnahme, aufgenommen aus dem Flugzeuginnenraum, qualitativ mit Werten von - 2, - 1, 0, + 1 und + 2 bewertet (Abbildung 20, rechte Ordinate). Positive Werte bedeuten einen Querruderausschlag für eine Rollbewegung in Flugrichtung gesehen im Urzeigersinn, d.h. für eine Rechtskurve. Negative Werte bedeuten sinngemäss Querruderausschläge für eine Linkskurve und Nullwerte eine neutrale Querruderlage.
